内水ハザードマップ

内水氾濫とは

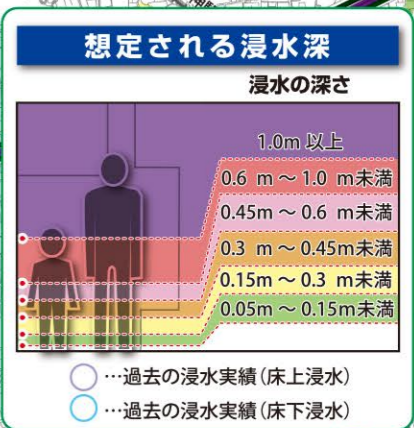
- このマップは、堺市でこれまで観測した最大降雨量（平成20年9月5日時間雨量：93mm）と同様の雨が、堺市全域に降った場合の内水氾濫を想定したものです。（平成26年3月堺市上下水道局）
- このマップに表示した浸水範囲と浸水深は、氾濫解析により得られた結果です。氾濫解析は、対象範囲を625㎡～2,500㎡の三角メッシュに区切り、これを1単位として計算しています。各メッシュ内の平均的な地盤高で地形を表現しているため、浸水深は、メッシュ内の平均的な水深となっています。
- このマップでは、外水氾濫は生じない（＝河川からは水があふれない）ものと想定しています。
- 下水道施設の能力は、原則として平成26年3月末で評価しています。
- 過去の浸水実績は、平成7年度～平成25年度末に堺市下水道部に寄せられた浸水情報に基づき記載しています。
- 土地の状況や雨の降り方によっては、想定を超える浸水となることがあります。雨の降り方や浸水状況に十分注意しましょう。
- 内水ハザードマップに関するお問い合わせ
堺市上下水道局 TEL：0570-02-1132（代表）
