ないすい 内水ハザードマップ

- このマップは、堺市でこれまで観測した最大降雨量（平成20年9月5日時間雨量：93mm）と同様の雨が、堺市全域に降った場合の内水氾濫を想定したもの。（平成26年3月堺市上下水道局）
- このマップに表示した浸水範囲と浸水深は、氾濫解析により得られた結果です。氾濫解析は、対象範囲を625m²～2,500m²の三角メッシュに区切り、これを1単位として計算しています。各メッシュ内の平均的な地盤高で地形を表現しているため、浸水深は、メッシュ内の平均的な水深となっています。
- このマップでは、外水氾濫は生じない（＝河川からは水があふれない）ものと想定しています。
- 下水道施設の能力は、原則として平成26年3月末で評価しています。
- 過去の浸水実績は、平成7年度～平成25年度末に堺市下水道部に寄せられた浸水情報に基づき記載しています。
- 土地の状況や雨の降り方によっては、想定を超える浸水となることがあります。雨の降り方や浸水状況に十分注意しましょう。
- 内水ハザードマップに関するお問い合わせ
堺市上下水道局 TEL: 0570-02-1132（代表）

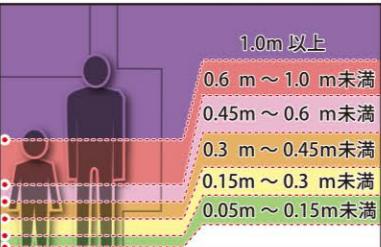
浸水の深さ

想定される浸水深

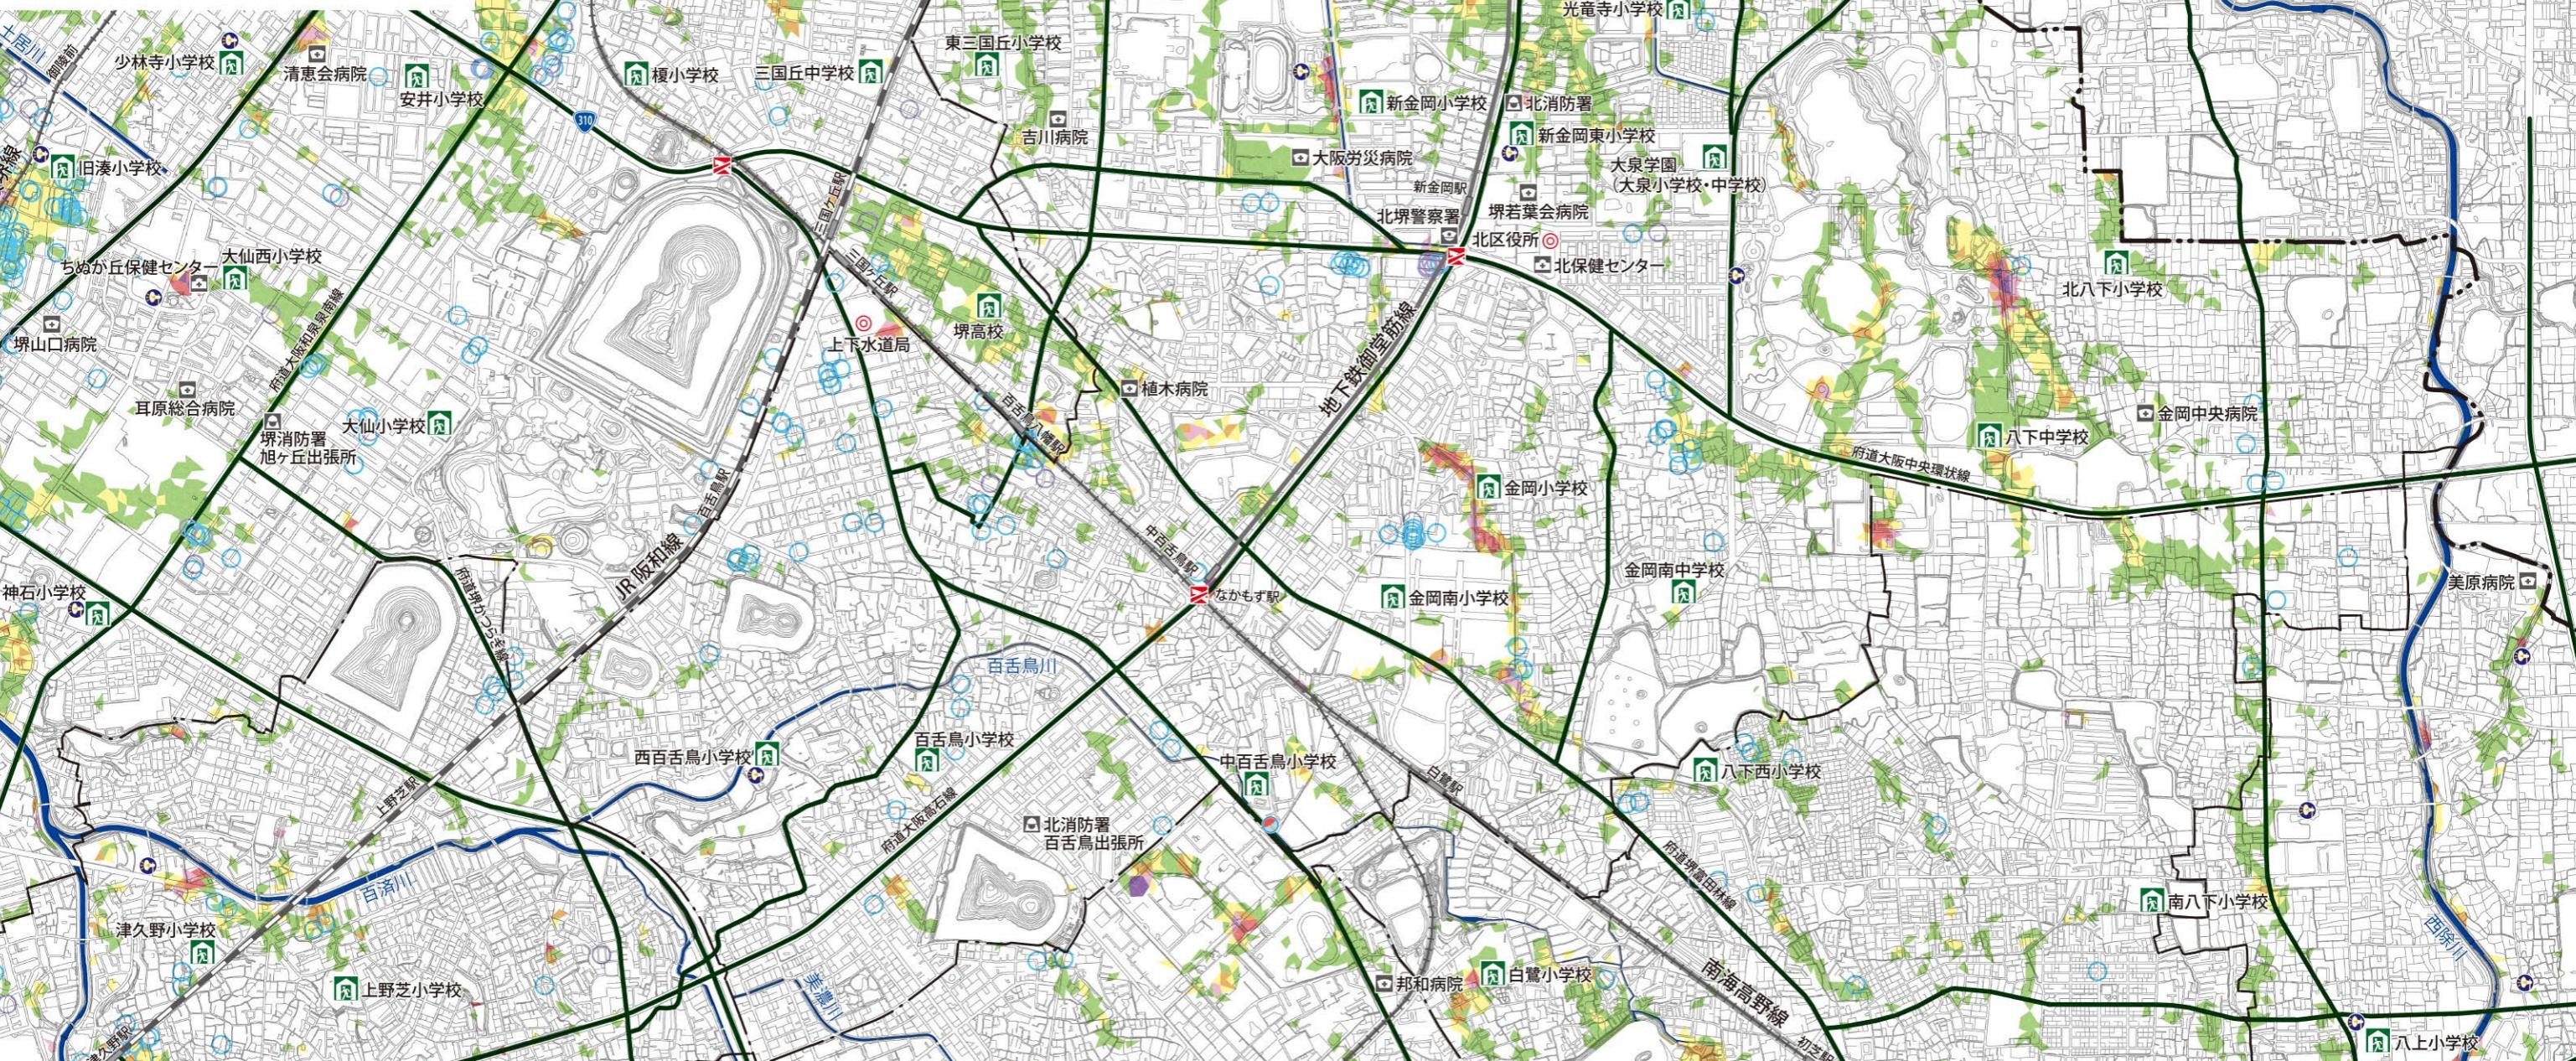
1: 20,000

○…過去の浸水実績(床上浸水)
○…過去の浸水実績(床下浸水)
